**Onderdeel** Gevels

**Onderwerp** Constructieve  
veiligheid  
metselwerk

## Constructieve veiligheid metselwerk

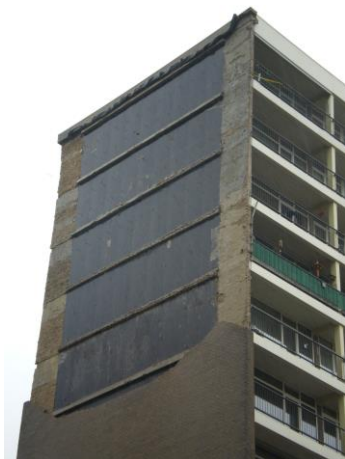
Afbeelding 1 – Bij dit flatgebouw is de kopgevel vrijwel geheel ingestort

De aanleiding van het onderzoek is dat in het verleden bij meerdere gemetselde kopgevels van flatgebouwen door het gehele land delen van metselwerk zijn ingestort. Het ministerie van Infrastructuur en Milieu (voorheen VROM) heeft vanwege deze incidenten de gemeenten geadviseerd gebouweigenaren en beheerders van risicovolle gebouwen aan te schrijven deze gevels te beoordelen op het risico van het instorten van metselwerk.

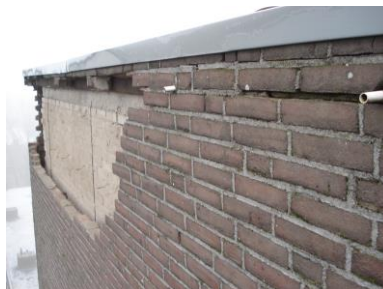
Afbeelding 2 – Bij dit flatgebouw is een deel van de hoogste verdieping uitgevallen

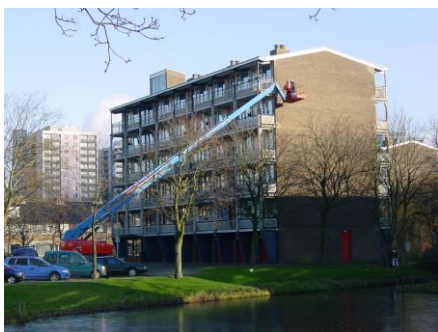
Afbeelding 3 – Met een hoogwerker wordt onderzoek verricht naar de kwaliteit van de spouwankers en het metselwerk

Het onderzoek naar de kwaliteit van de spouwankers wordt uitgevoerd op de hoogste bouwlagen omdat daar de waterbelasting het hoogst is. Dat komt omdat op deze locaties de windbelasting het hoogst is. Om de spouwankers goed te kunnen beoordelen, worden op de betreffende bouwlagen enkele stenen bij een spouwanker uitgezaagd. Van de spouwankers wordt de mate van corrosie bepaald en pragmatisch wordt de hechting van de spouwankers aan zowel het binnenblad als het buitenblad bepaald. Naast de kwaliteit van de spouwankers wordt onderzocht hoeveel spouwankers per m<sup>2</sup> zijn toegepast.

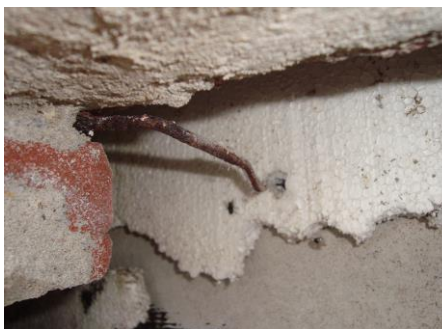
Afbeelding 4 – Het spouwanker is niet ingemetseld in het buitenblad

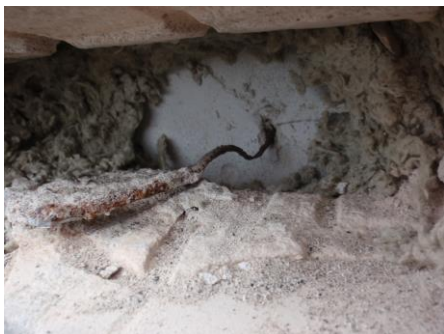
Afbeelding 5 – Het spouwanker is volledig doorgeroest
